# MAPE-ASPHALT REPAIR 0/8

Asphalte réactif monocomposant, prêt à l'emploi, à appliquer à froid, pour la réparation de trous de chaussées

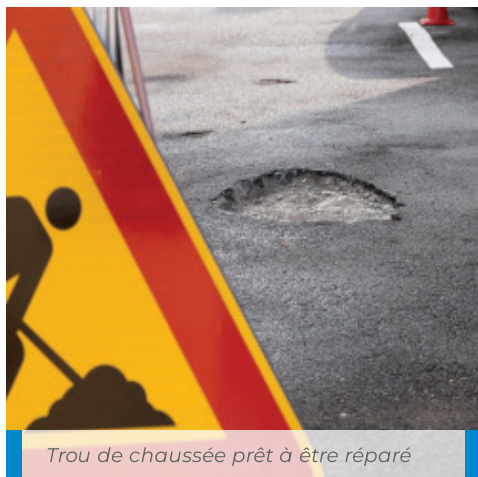
Trou de chaussée prêt à être réparé

Le support doit être propre, solide exempt de souillures et il ne doit pas y avoir d'eau libre présente au moment de la pose. Pendant l'hiver, enlever la glace sur la route, pour assurer une bonne adhérence sur le support.

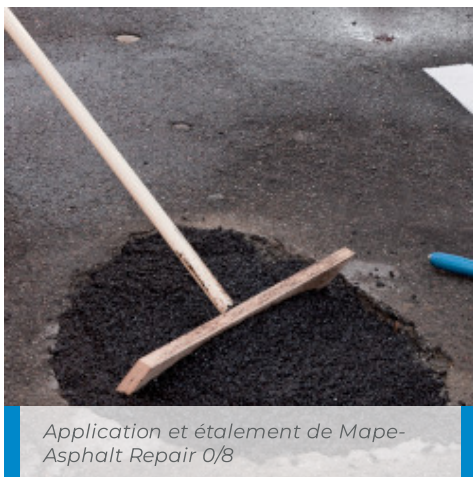
Application et étalement de Mape-Asphalt Repair 0/8

Verser directement **Mape-Asphalt Repair 0/8** dans la cavité à remplir et l'étendre à l'aide d'une taloche, d'une spatule, d'une raclette ou d'une pelle jusqu'à la réalisation d'une couche d'épaisseur légèrement supérieure au niveau du plan à réparer. Mouiller uniformément la surface du produit appliqué avec de l'eau (0,5-1,0 litres par bidon de 25 kg). Procéder immédiatement au damage en utilisant des pilons manuels, des plaques vibrantes ou des rouleaux-dameurs dans le cas de surfaces étendues. Le durcissement peut durer plusieurs heures, suite à la température ambiante. Pour accélérer le durcissement, il est conseillé d'ajouter une petite quantité d'eau (env. 0,5 l) directement dans le bidon et de le secouer pour obtenir une masse homogène. Verser et étendre la masse dans le trou, puis mouiller (avec env. 0,5 l d'eau) et compacter la surface. Le passage d'un trafic moyen-léger améliore le damage du produit sans l'endommager. Ne pas passer avec des véhicules sur des zones réparées avant durcissement complet.

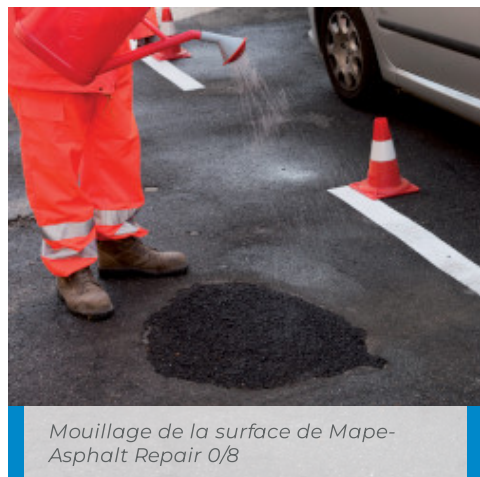
Mouillage de la surface de Mape-Asphalt Repair 0/8

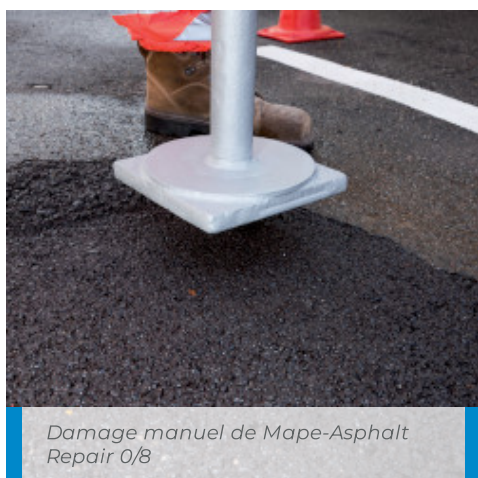
Damage manuel de Mape-Asphalt Repair 0/8

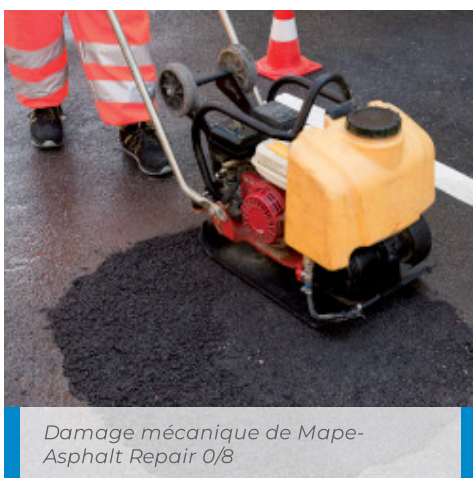
Damage mécanique de Mape-Asphalt Repair 0/8
